BESCHREIBUNG

- Doppeltwirkend
- Vorstehende Abstreiflippe
- Ohne Metallwinkelring
- Zusätzliche Durchmesserstufe am Aussensitz
- Werkstoff: NBR

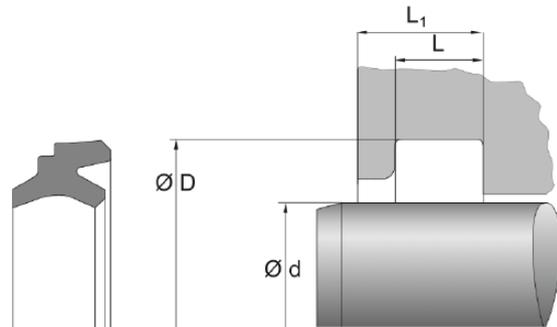
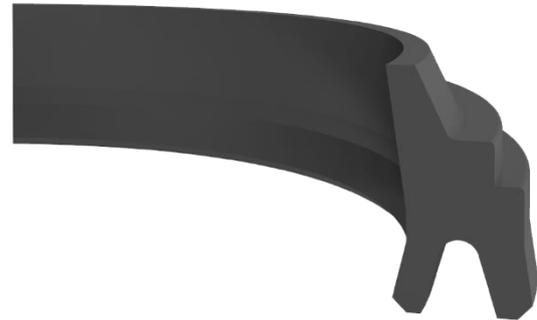
- Zur Vermeidung von Beschädigungen sind Zylinderrohr und Kolbenstange / Kolben anzuschrägen
- Länge und Winkel der Einbauschrägen sind entsprechend der Einbauräumzeichnung vorzunehmen
- Oberflächenrauheit der Stange entsprechend den Vorgaben der eingesetzten Dichtung
- Oberflächenrauheit der Nutflanken $Ra \leq 4 \mu m$
- Oberflächenrauheit Nutgrund $Ra \leq 2.5 \mu m$
